Pasūtītājs: DRICĀNU PAGASTA PĀRVALDE  
Objekts: Dzīvojamās mājas pārbūve par feldšeru punkta ēku "Kastaņi",  
Dricāni, Dricānu pagasts, Rēzeknes novads

## TEHNISKĀS APSEKOŠANAS ATZINUMS

**Tehniskās apsekošanas atzinums**  
**DZĪVOJAMĀS MĀJAS PĀRBŪVE PAR FELDŠERU PUNKTA ĒKU "KASTAŅI", DRICĀNI, DRICĀNU**  
**PAGASTS, RĒZEKNES NOVADS**  
(atbilstoši Latvijas būvnormatīvam LBN 405-01 "Būvju tehniskā apsekošana")

Atzinums izsniegts 2015.gada decembrī

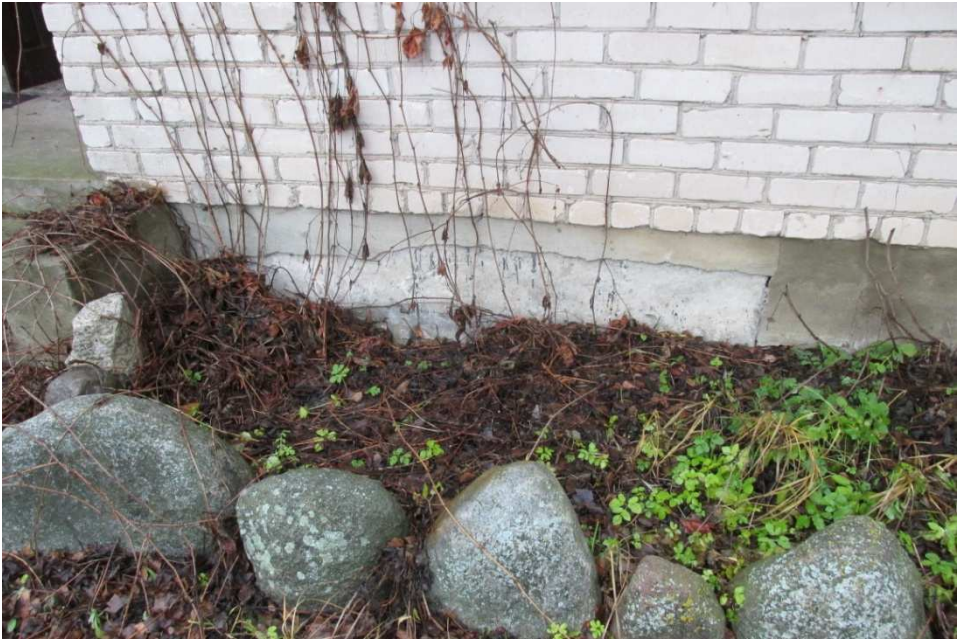
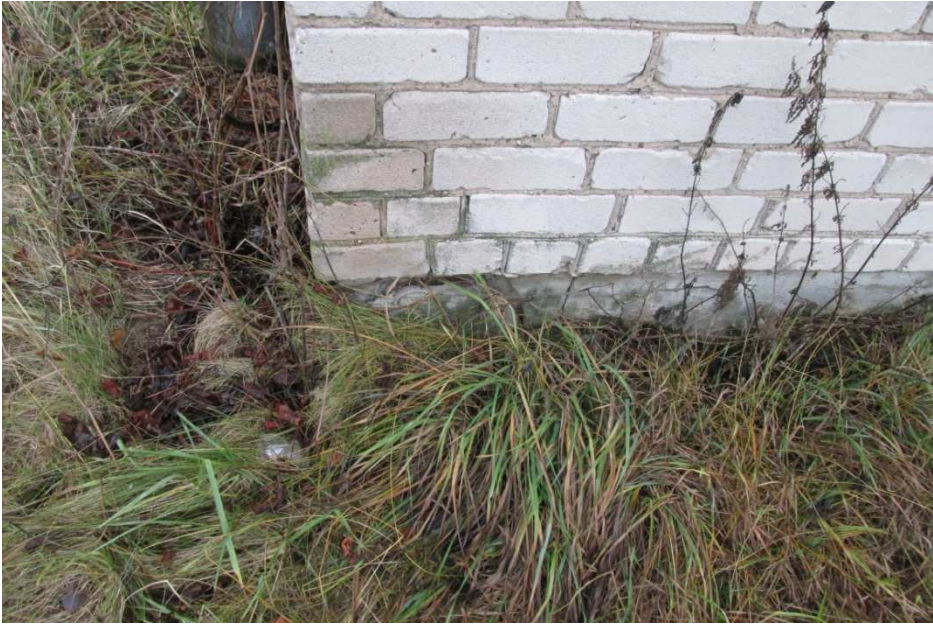
| Apsekošanas objekta vai apsekošanas priekšmeta nosaukums. Īss konstatēto bojājumu un to cēloņu apraksts, tehniskā stāvokļa novērtējums atsevišķiem būves elementiem, konstrukciju veidiem, būves daļām. Atbilstība normatīvo aktu prasībām | Tehniskais nolietojums (%) |
|---|---|
| <p><i>Pamatu veids, to iedziļinājums, izmantotie materiāli, to stiprība, hidroizolācija, drenāža, būves aizsargapmales, ārsienu aizsardzība pret mitrumu. Sēšanā sekas.</i></p> <p>Apsekošanas gaitā ēkas pamati un pamatne netika atsegti. Tika veikta pamatu apsekošana cokola līmenī no ēkas ārpusēs. Ēkas lentveida pamati izbūvēti no saliekamā betona pamatu blokiem un monolītbetona. No ārpusēs virspamata - cokola daļa klāta ar apmetumu vizuāli apmierinošā stāvoklī. Būtiskas plaisas ēkas pamatos nav konstatētas.</p> <p>Cokola daļa salīdzinoši neliela - 10-30cm.</p> <p>Ģeotehniskā grunts pamatnes izpēte netika veikta. Var uzskatīt, ka pamatu nestspēja ir pietiekama esošo slodžu uzņemšanai, jo ēkas sēšanās laikā grunts pamatne ir sablīvēta zem ēkas svara un iestāties līdzsvars.</p> <div data-bbox="228 689 1189 1326"> </div> <div data-bbox="228 1361 1165 1982"> </div> <p>2. att. Ēkas virspamata daļa.</p> | |

Ēkas mūra apakšdaļa un pamatu daļa pastāvīgi ir mitruma piesātināta. Horizontālā hidroizolācija starp betona pamatiem un mūra sienu izbūvēta no ruļļu materiāla, kas salīmēts ar piķveida saistvielu. Vertikālā hidroizolācija pamatiem netika konstatēta.

Ēkai nav izbūvēta betona apmale, līdz ar to mitruma iespaidā pamati tiek bojāti.

Kopumā var secināt, ka pamatu tehniskais stāvoklis vērtējams kā **apmierinošs**. Pamati ir derīgi ēkas turpmākajā ekspluatācijā.

- Veikt virspamata daļas siltināšanu ar ekstrudēto putupolistirolu, kas vienlaicīgi pildītu gan siltumizolācijas gan vertikālās hidroizolācijas funkciju;
- Atjaunot nodrupušās ēkas pamatu daļas;
- Izbūvēt pamatu aizsargapmali pa ēkas perimetru.

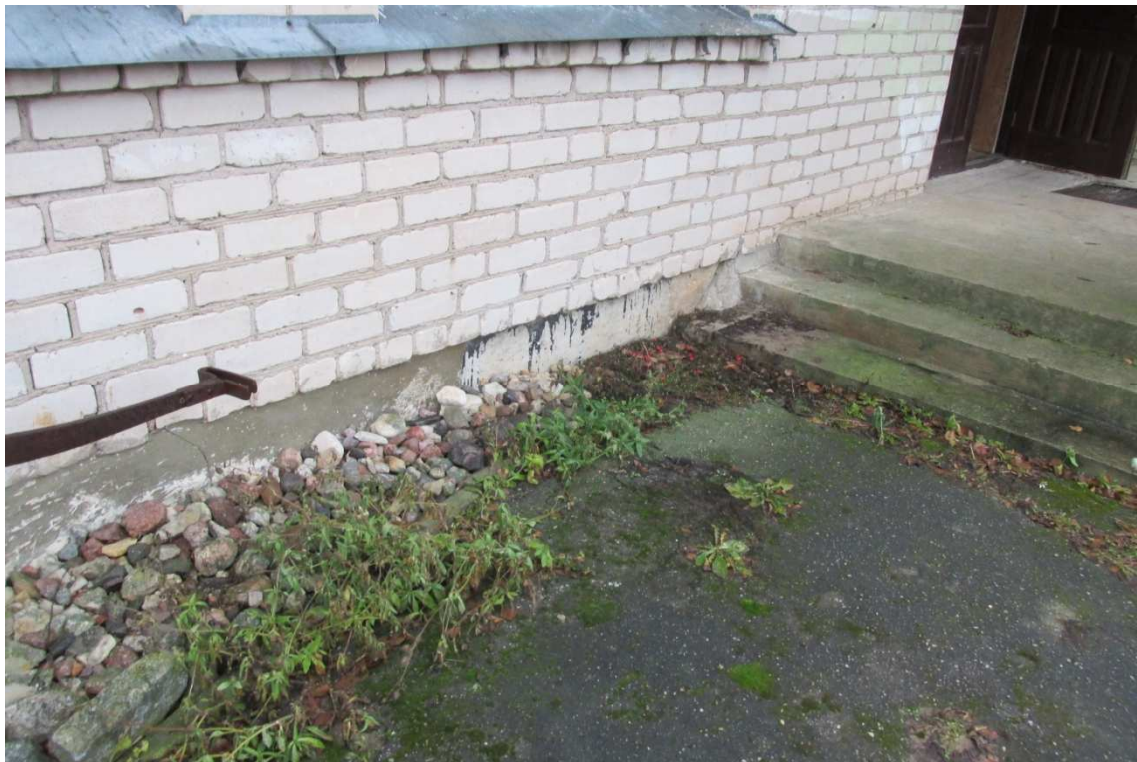
3.att. Ēkas pamati pie ieejas

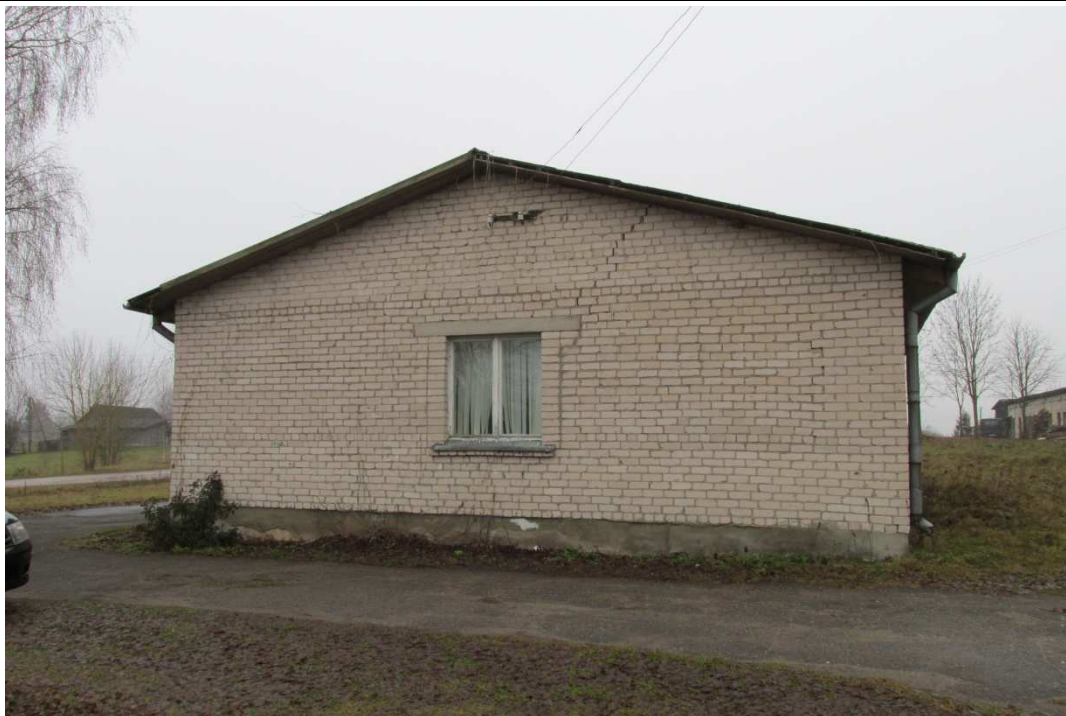
4.att. Plaisa virs logailas (austrumu fasāde)

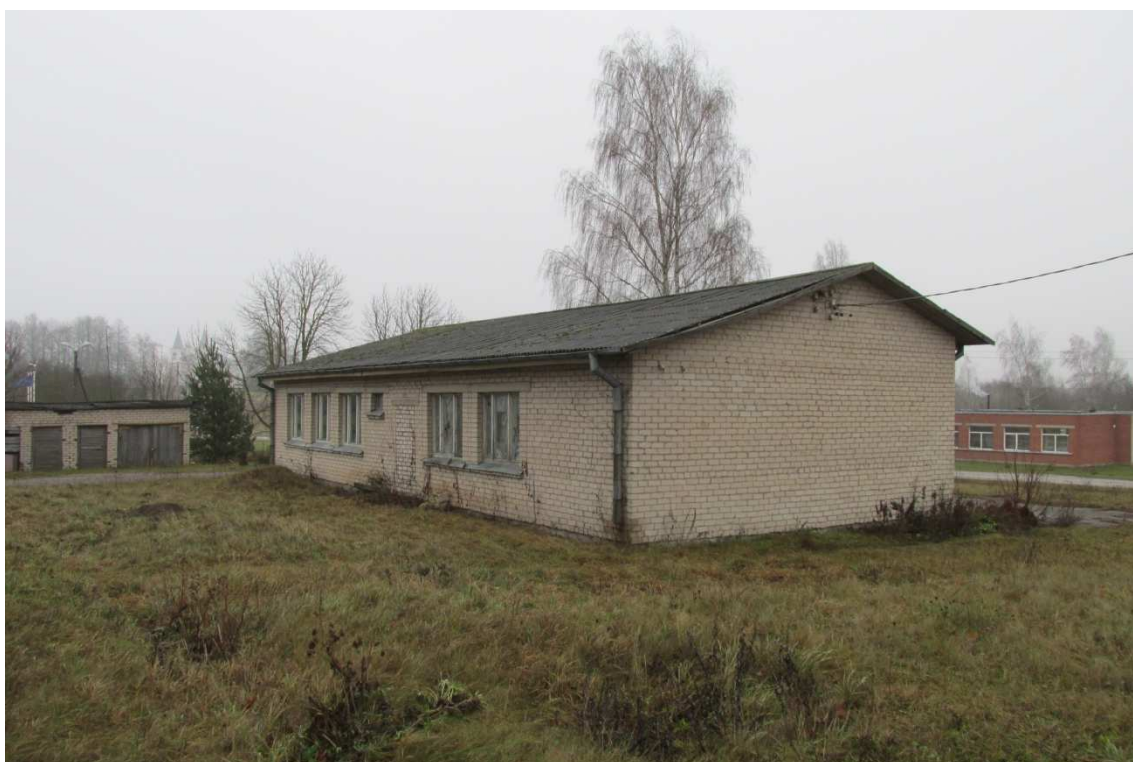
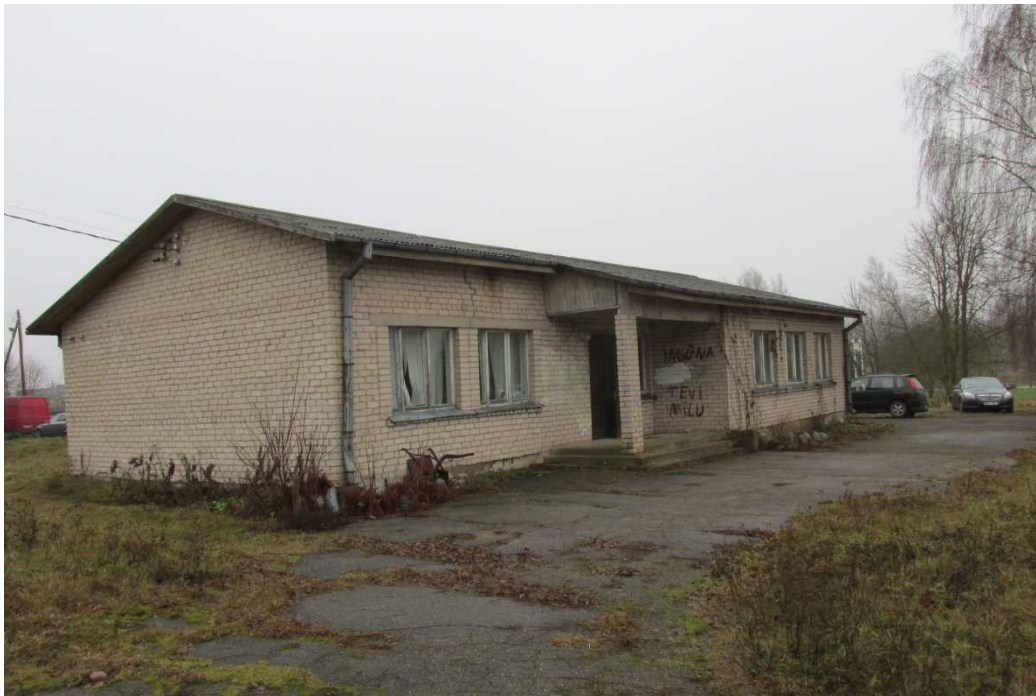
5. att. Ārsienas

Par ēkas ārsienu globāliem trūkumiem bez plaisām noteikti jāatzīmē fakts, ka to siltumpretestība ir nepietiekama. Tā neatbilst būvnormatīva LBN 002-01 "Ēku norobežojošo konstrukciju siltumtehnika" prasībām.

Nesošo konstruktīvo kapitālo sienu tehniskais stāvoklis kopumā vērtējams kā **apmierinošs**.

**- Veikt sienu siltināšanu no ārpuses ar akmens vati un ārējo apdari.**

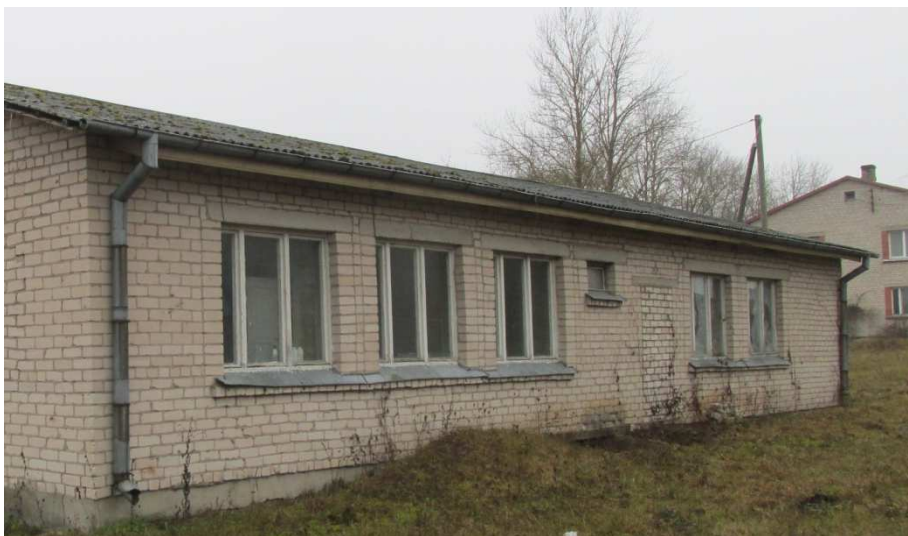
Durvju un logu aiļu pārsedzes pārsvarā bez redzamiem defektiem.

6. att. Ailu pārsedzes.

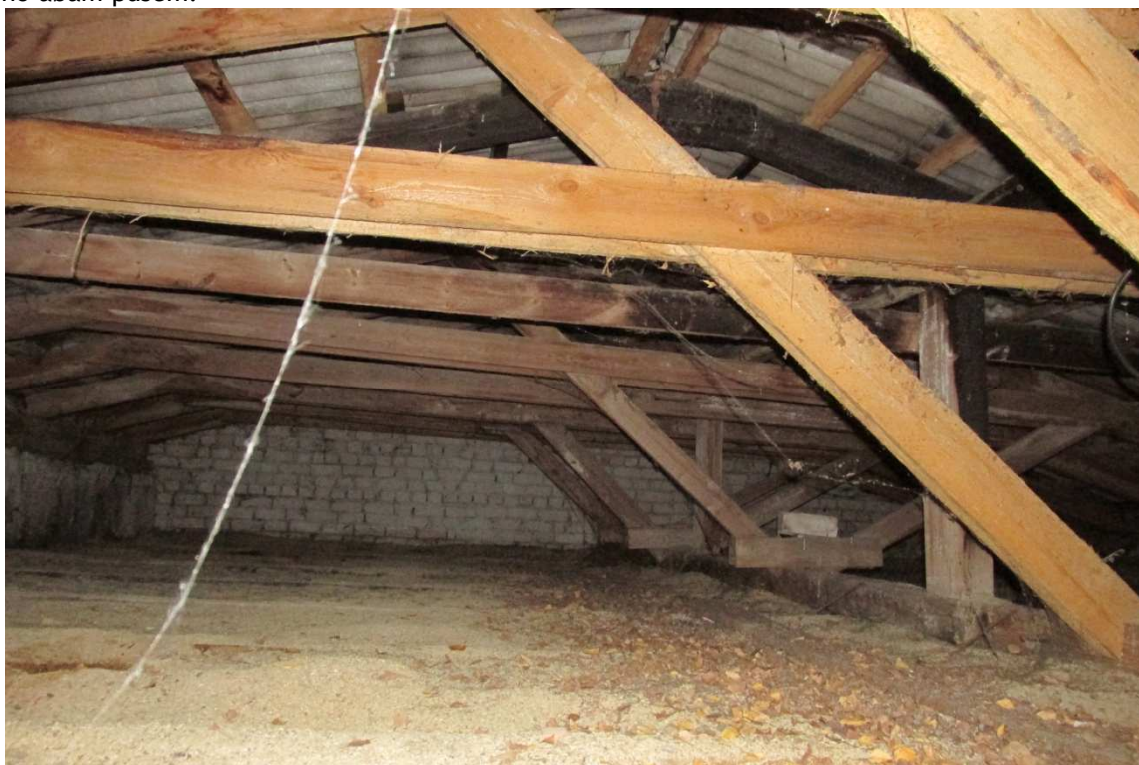
7.att. Jumta konstrukcija

Jumta nesošās konstrukcijas, kopumā ir *apmierinošā tehniskā stāvoklī*. Būtiskas trapes pazīmes netika konstatētas.

**-Visas koka konstrukcijas apstrādāta ar aizsarglīdzekļiem, kas tās pasargātu no uguns un bioloģiskās iedarbības.**

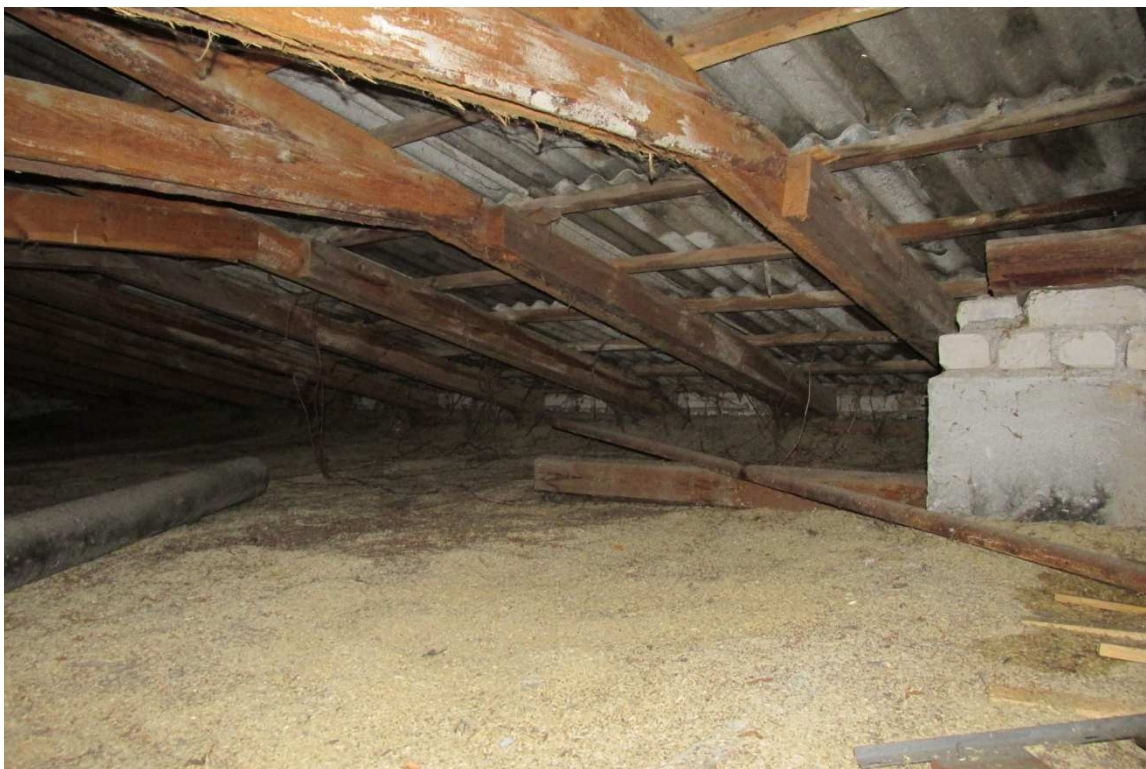
8. att. Jumta spāres un latojums

Virs spārēm izvietots koka latojums (50×50mm), solis ~400 mm un viļņoto azbestcements lokšņu (t.s. "šīfera") jumta segums. Jumta segums daudzviet bojāts un caurtecējis. Laika gaitā segums apsūņojis, kļuvis trausls, apdrupis - tehniski nokalpojis. Nolietojums ~ 50%. Latojums kopumā ir apmierinošā tehniskā stāvoklī izņemot vietas, kur bojāts un caurtecējis jumta segums.

- veikt jumta latojuma un seguma nomaiņu. Metāla jumta seguma izbūves gadījumā obligāta ir pretkondensāta zemseguma izbūve kā arī zibensaizsardzības sistēmas izbūve.
- Izbūvēt jaunajam jumtam atbilstošu lietus ūdens savākšanas un novadīšanas sistēmu.

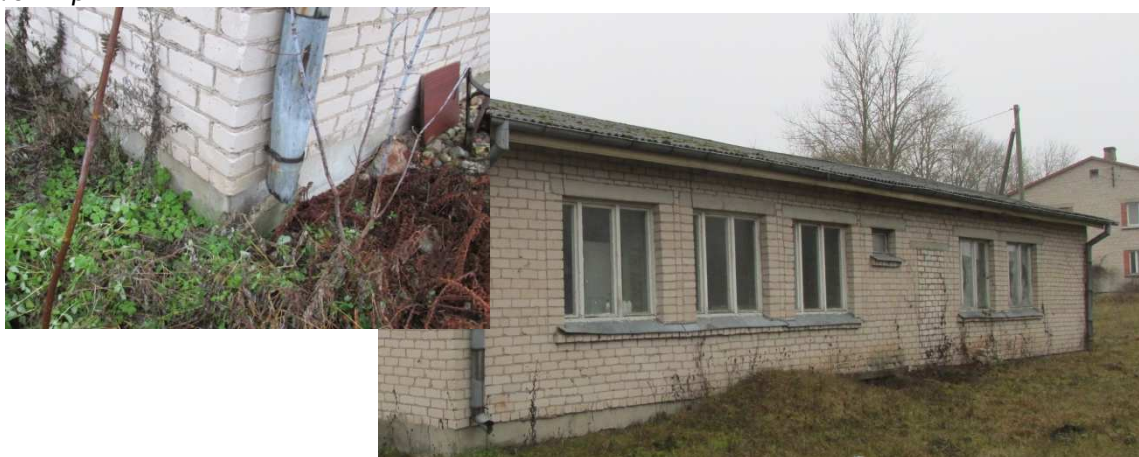
9. att. Lietusūdes savākšanas sistēma

Lietus ūdens savākšanas un novadīšanas sistēma no ēkas jumta organizēta pa cinkotā skārda tekņēm un novadcaurulēm. Novadsistēmas elementi daļēji nolietotojušies, mehāniski bojāti. Novadsistēmas tehniskais stāvoklis ir *apmierinošs*.

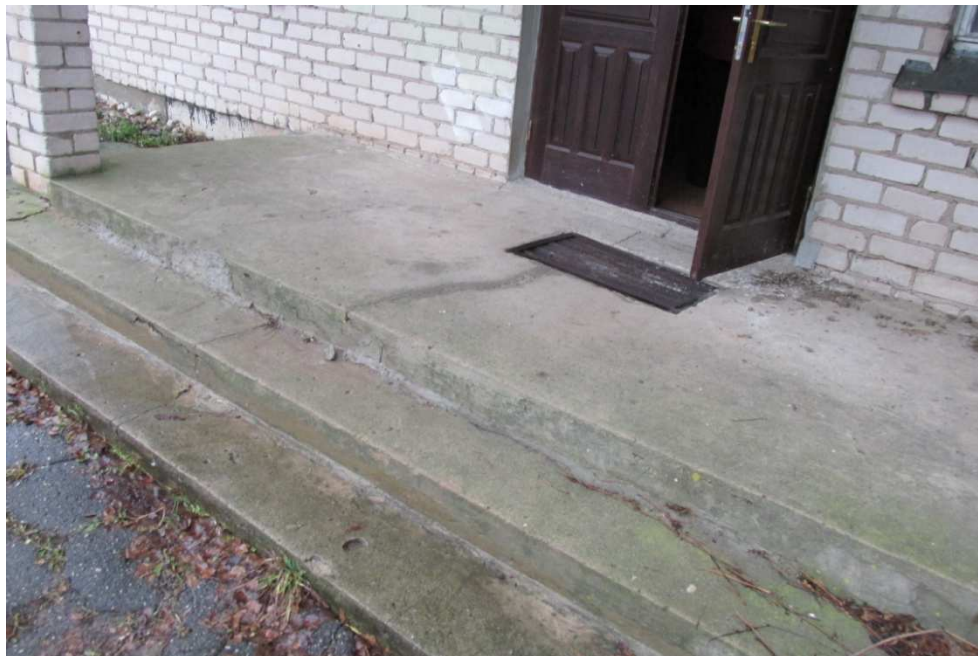
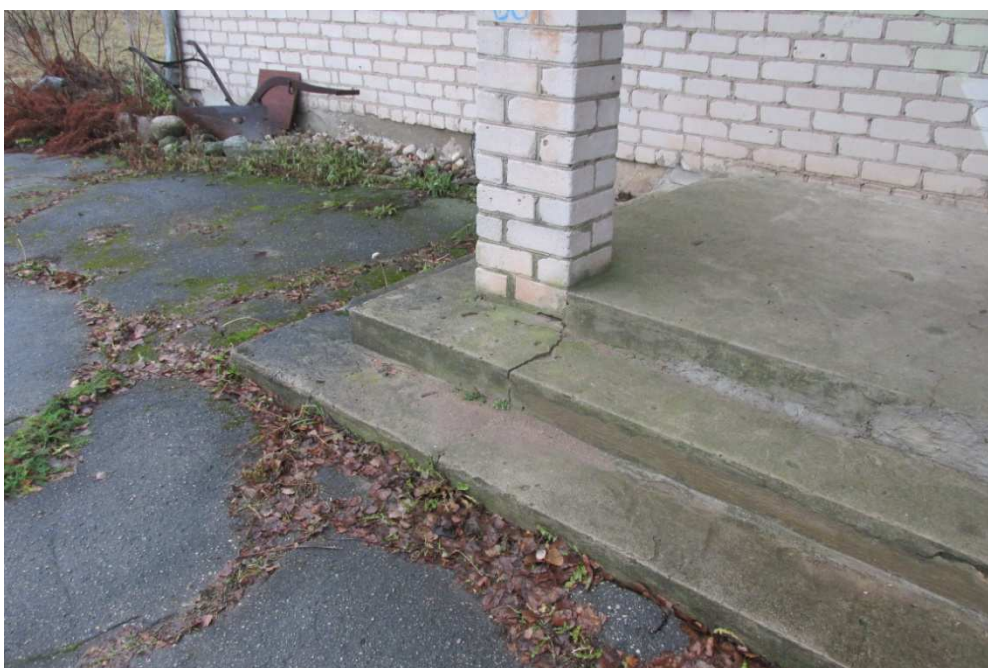
Pie galvenās ieejas ēkā ir izbūvēts monolītā dzelzsbetona lieveņš. Lieveņa tehniskais stāvoklis vērtējams apmierinošs.

11. att. ieejas lieveņš

Pie ieejas nojumes kolonnas uz lieveņa un pa vidu izveidojusies plaisa, acīmredzot kolonnas sēšanās rezultātā.

- *nepieciešamības gadījumā rekonstrukcijas laikā izbūvēt jaunu lieveni, pielāgotu cilvēkiem ar ierobežotām kustību iespējām*
- *pie rekonstrukcijas atsegt ieejas nojumes griestus, un nomainīt, vai pastiprināt nesošās konstrukcijas.*

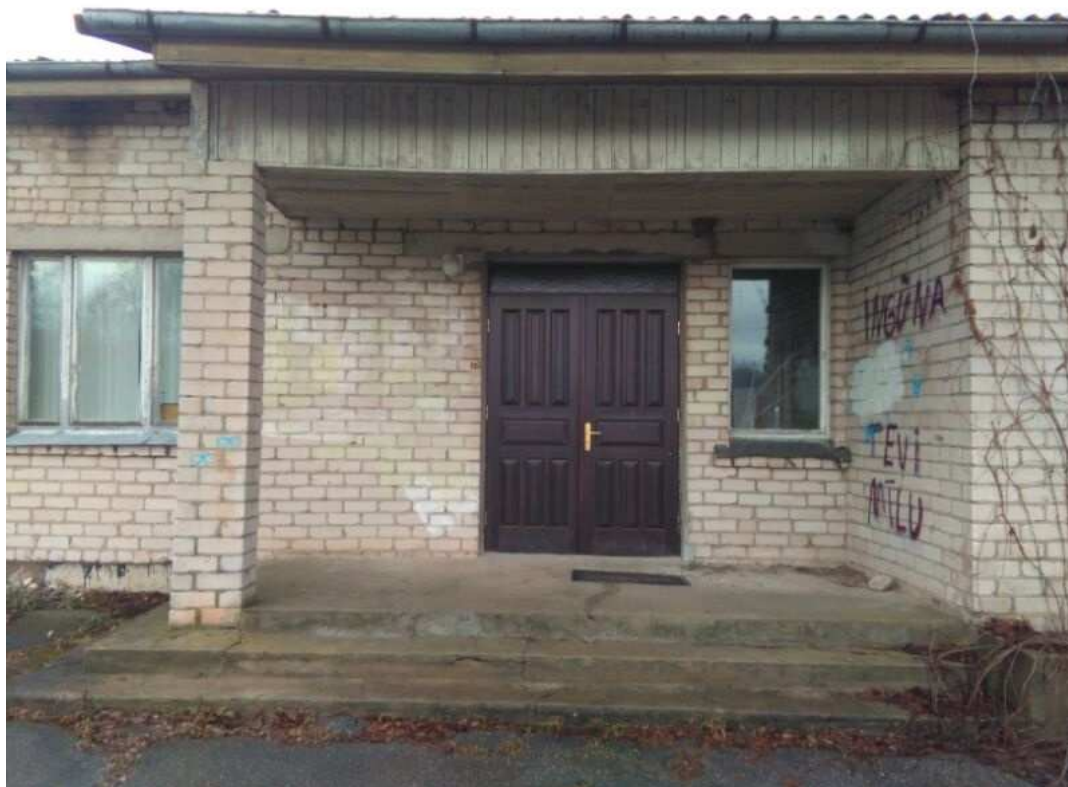
11. att. Ieejas nojume

Ieejas nojumes griestos acīmredzamas deformācijas, kas izveidojušās griestu nesošo konstrukciju nepietiekošu šķersgriezumu rezultātā.

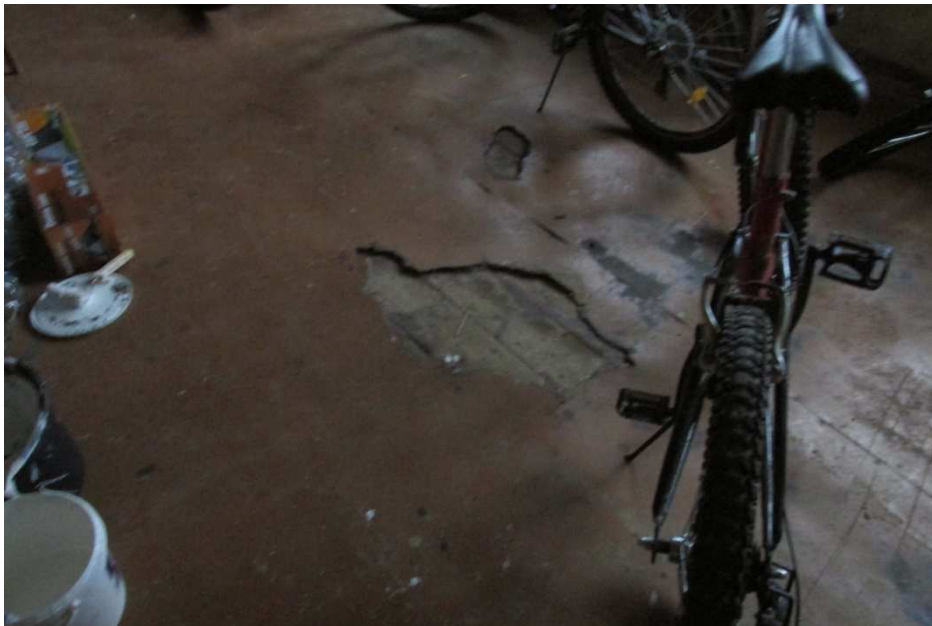
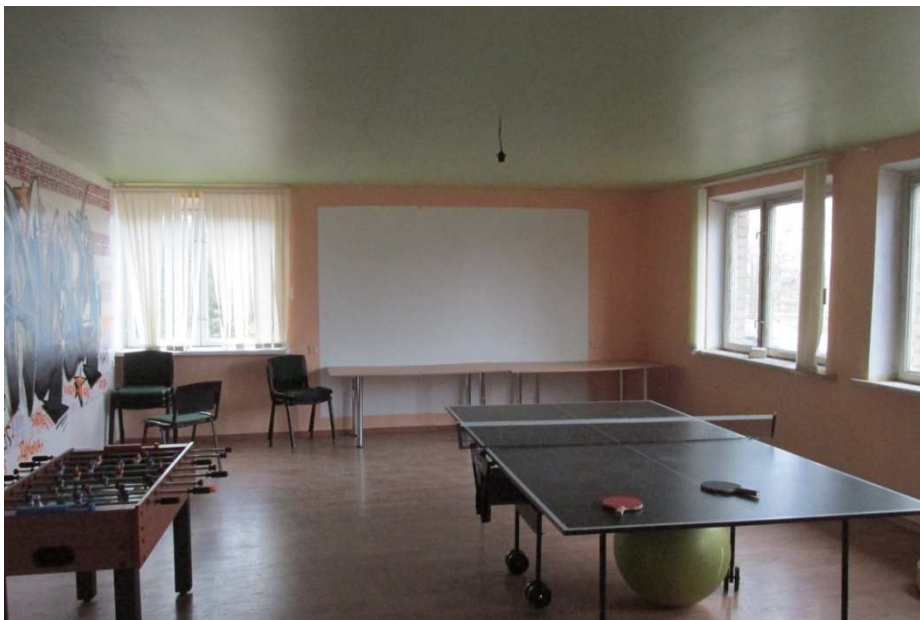
12. att. Grīdas

| Visās telpās dēļu grīdas, ar dažāda veida virssegumu. Grīdas apmierinoša stāvoklī. Telpās, kur nav veikta virsseguma nomaiņa tas ir stipri mehāniski nolietojies. | | |

- rekonstrukcijas gadījumā ieteicams grīdas segumu demontēt, novērtēt balstošo siju stāvokli, pie atjaunošanas īpaša uzmanība jāvelta pareizai hidroizolācijas sistēmas sakārtošanai.
- rekonstrukcijas laikā jāizveido siltumizolācijas slānis grīdai uz grunts

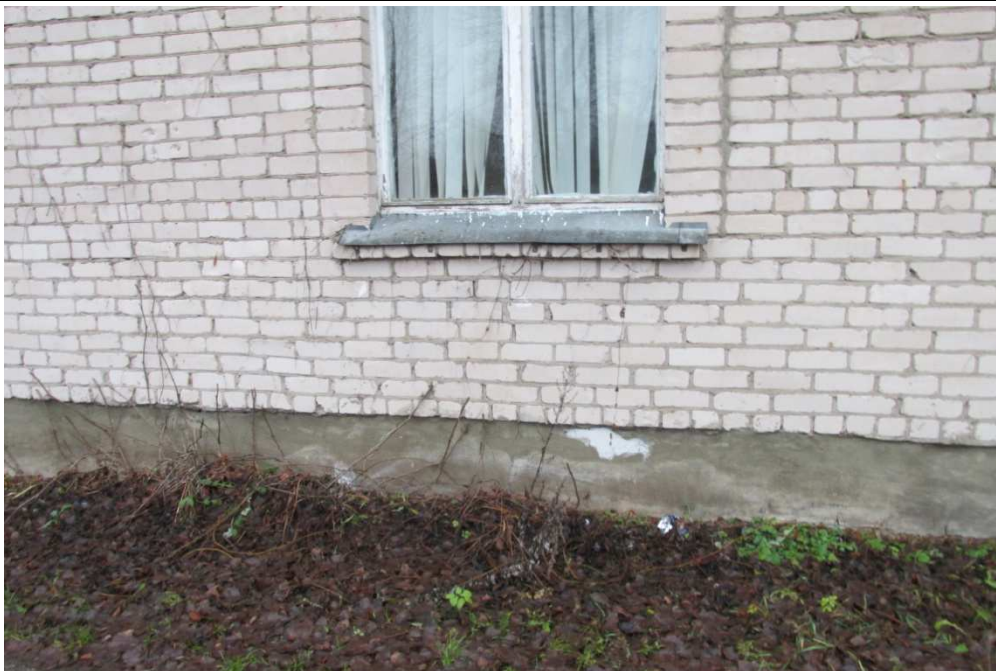
| Koka logi un durvis. Vairums ailu aizpildījumu ir nolietotojušies, bojāti mehāniski, ka arī mitruma ietekme trupes bojāti logu arējas vērtnes. Ailu aizpildījuma tehniskais stāvoklis ir neapmierinošs. | | |

13. att. Koka logs

- Remonta laikā jānomaina vecie nokalpojušie logi un durvis pret jauniem- mūsdienu siltumtehniskām prasībām atbilstošiem logiem un durvīm.
